Vedligeholdsgennemgang AB Venneminde

Oversigt over forestående renoveringsarbejder mv.

September 2011
PV/bb

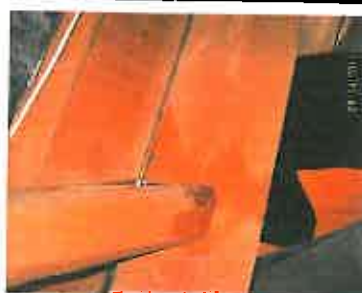
Bygningsdel	Årstal / beløb i kr. (2011-priser)					Senere/ forbedring
	2011	2012	2013	2014		
Tag						
Ejendommen har et traditionelt mansardtag beklædt med naturrøde vingetagssten. Taget anslås at være udskiftet år 1992 med opretning og banevareunderlag og helt ny tagbelægning på samtlige tagflader. Teglstene ser ud til at være i god stand og vurderes til at have en restlevetid på ca. 50 år endnu.						
Ved skotrende mellem Hesseløgade og Tåsingegade er tagspær opfugtet mod gærdssiden, det anbefales at taget og skotrende eftergås og tætnes for vandindtrængning.						
Eftergang af tag og skotrende (ex. udgift til lift)	10.000					
I forbindelse med udskiftningen har foreningen fået nye skotrender, zinkindsud, m.v. langs murværk og brandkamme samt nye taghætter. Skorstene er i forbindelse med tagudskiftningen blevet nedtaget og lukket i samme højde som gulv på loft.						
Brandkamme er belagt med teglsten og fremstår i god stand.

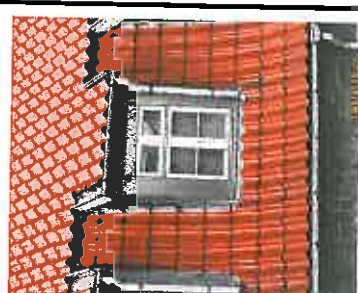
Tagrender og nedløb mod gade og gård er udført i plast. De fremstår i rimelig stand og er eftergået og oprenset i 2011.						
Kviste er i forbindelse med udskiftning af tag beklædt med zink på sider og front, og fremstår i god stand.						
Der er udført indblæsning af granulat i etageadskillelsen mellem loft og 4. sals lejligheder.

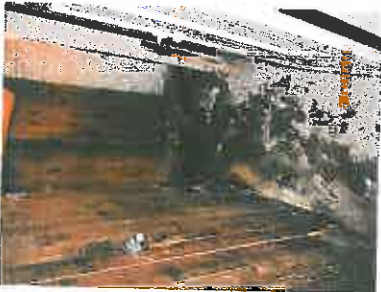
Bygningsdel	Årstal / beløb i kr. (2011-priser)					Senere/ forbedring
	2011	2012	2013	2014		
Kælder						
Kælderydervægge og indvendige vægge er opført i grundmuret tegl. Ved gennemgang af kælder, blev fællesarealer besigtiget. Kælder bliver anvendt til cykelkælder, kælderrum og varmecentral m.v. Kælderen fremstår rimelig tør, men der er tydelige tegn på, at der pågår en lettere opfugtning af yder- og indervægge. Det anbefales, at der etableres naturlig ventilation i kælder evt. ved isætning af udluftningsventil i ruder. Etablering af 10 stk. udluftningsventil i eksisterende ruder På kælderlofter er der flere steder opsat gipsplader. Enkelte steder mangler pudslag på lofter. Der bør udføres en gennemgang af lofter for reetablering af pudslag for at opfylde krav til brandsikring. I kælder Drejøgade 13 ved bitrappedør fremstår terrændæk opfugtet, og med våde plamager og pulterrumsvægge nedbrudt og opfugtet. Det anbefales, at udvendig kloak besigtiges, og standen vurderes iht. eventuelle revner, samt at pulterrum i træ nedlægges, og der opføres pulterrum i trådnat. Forundersøgelse af brønd ved kælder samt nedrivning af 6 stk. pulterrum Etablering af 6 stk. nye pulterrum i trådhegn Kældertoilet er i forbindelse med kraftig skybrud blevet oversvømmet. Det anbefales at løst puds på vægge afrenses for at forhindre skimmelsvamp, og toilet i stand-sættes. Istandsættelse af kældertoilet	18.000
